Service : ADMINISTRATION DES SERVICES TECHNIQUES	Objet : ARRÊTÉ DE MISE EN SECURITE : PROCEDURE D'URGENCE SUR L'IMMEUBLE SITUE AU 9 AVENUE GEORGES CLEMENCEAU AVEC INTERDICTION D'ACCEDER, D'OCCUPER ET D'HABITER DANS LES LIEUX
---	--

Expertise Immeuble CHARBONNIER

Boulevard Clémenceau
43000 LE PUY EN VELAY

RAPPORT D'EXPERTISE

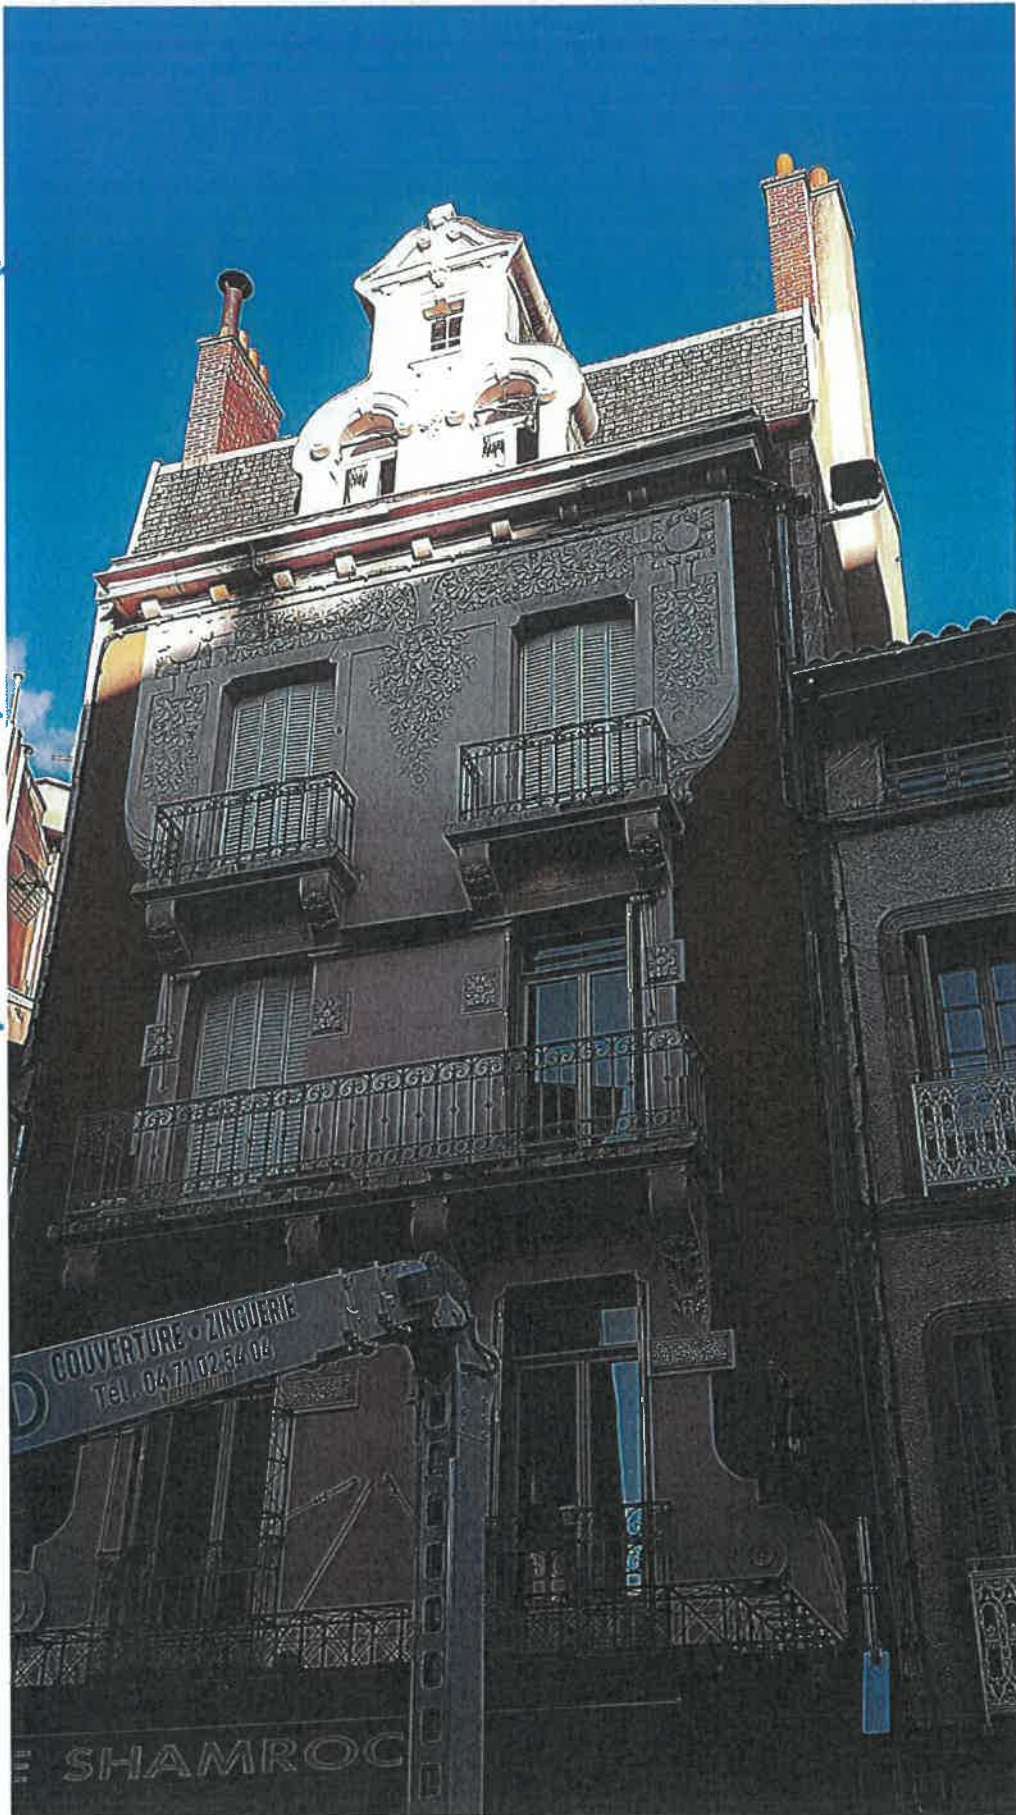
Depuis l'extérieur, et avec l'aide de la nacelle de l'entreprise LEGRAND, on constate que les niveaux rez de chaussée et étages 1 à 3 ne sont pas affectés (Ph 1), seul le jambage de gauche de la fenêtre sud du 4^{ème} étage se trouve fissuré à peu près à 80cm du niveau balcon (Ph 2).

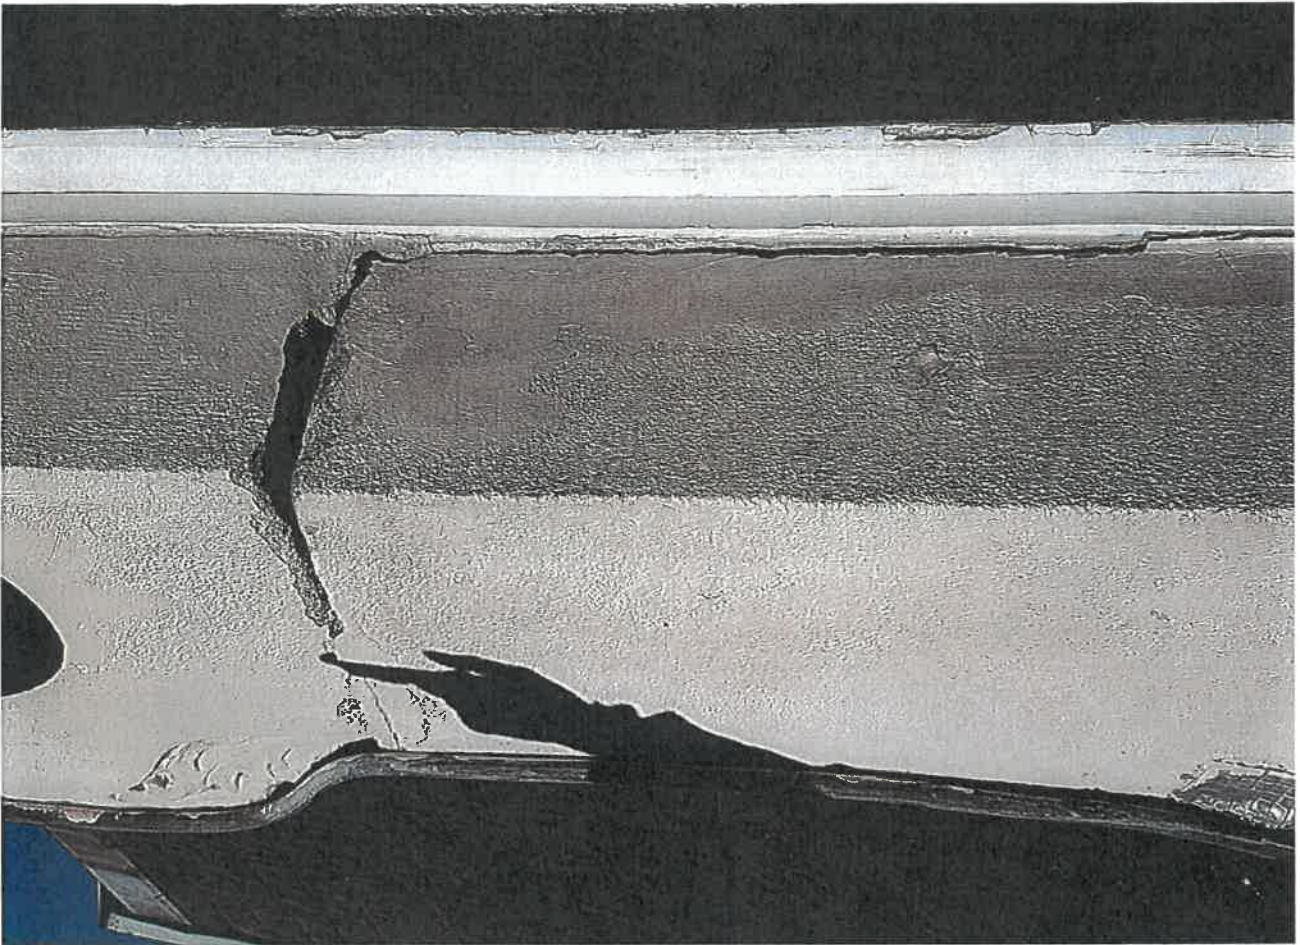
Ph 2

Le jambage gauche de la fenêtre nord est par ailleurs fortement déclaveté avec un mouvement parallèle à la façade, mais aussi perpendiculaire (Ph 2).

Ceci montre que la façade a subi une poussée horizontale perpendiculaire à son alignement.

- 1) Reprise des fuites de toiture contre la cheminée nord
- 2) Reprise du jambage nord de la fenêtre nord du 4^{ème} étage par brochage et scellement d'une tige métallique depuis l'extérieur et renforcement des joints (voir croquis en annexe)
- 3) Etalement des deux fermes de toiture par la mise en place au 4^{ème} étage de poteaux bois sous la jonction de toiture, poteaux supportés par des poutres parallèles à la rue, posées sur le plancher du 4^{ème} étage et ancrées dans les murs de refend.
- 4) Reclavetage des deux pierres sous le caniveau zone nord.

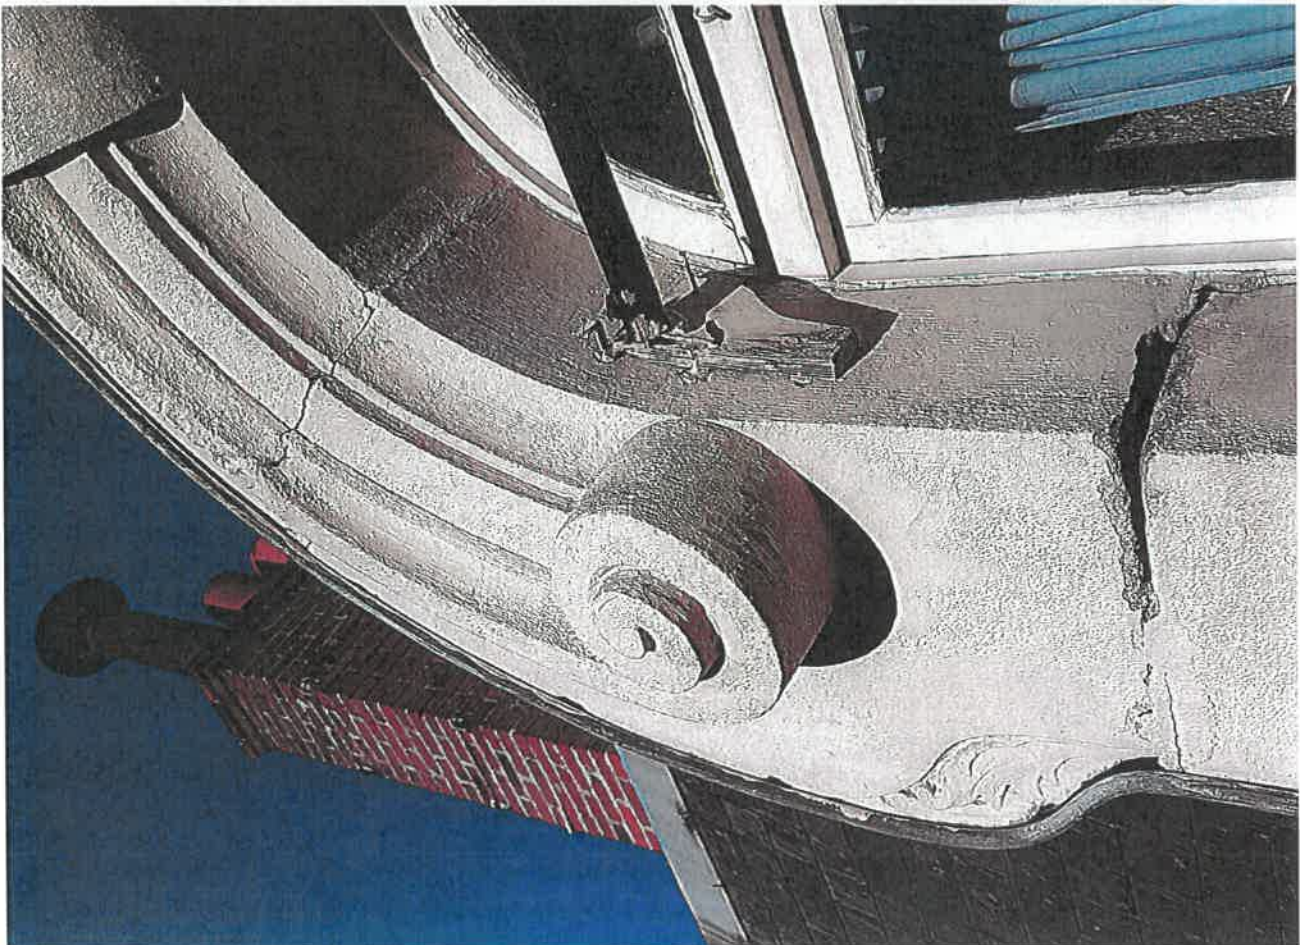
Ph 3

Au 4^{ème} étage, toujours sur cette façade, les linteaux pierre (ou béton ?) sont déclavetés au droit des appuis ; mais sans incidence majeure sur leur stabilité (Ph 3).

De prime abord on constate une fissuration de ces deux linteaux à l'endroit de la jonction de deux moellons à gauche de la fenêtre nord (Ph 3) et à droite de la fenêtre sud (Ph 7), ce qui tend à prouver que l'ensemble a subi une poussée vers l'extérieur.

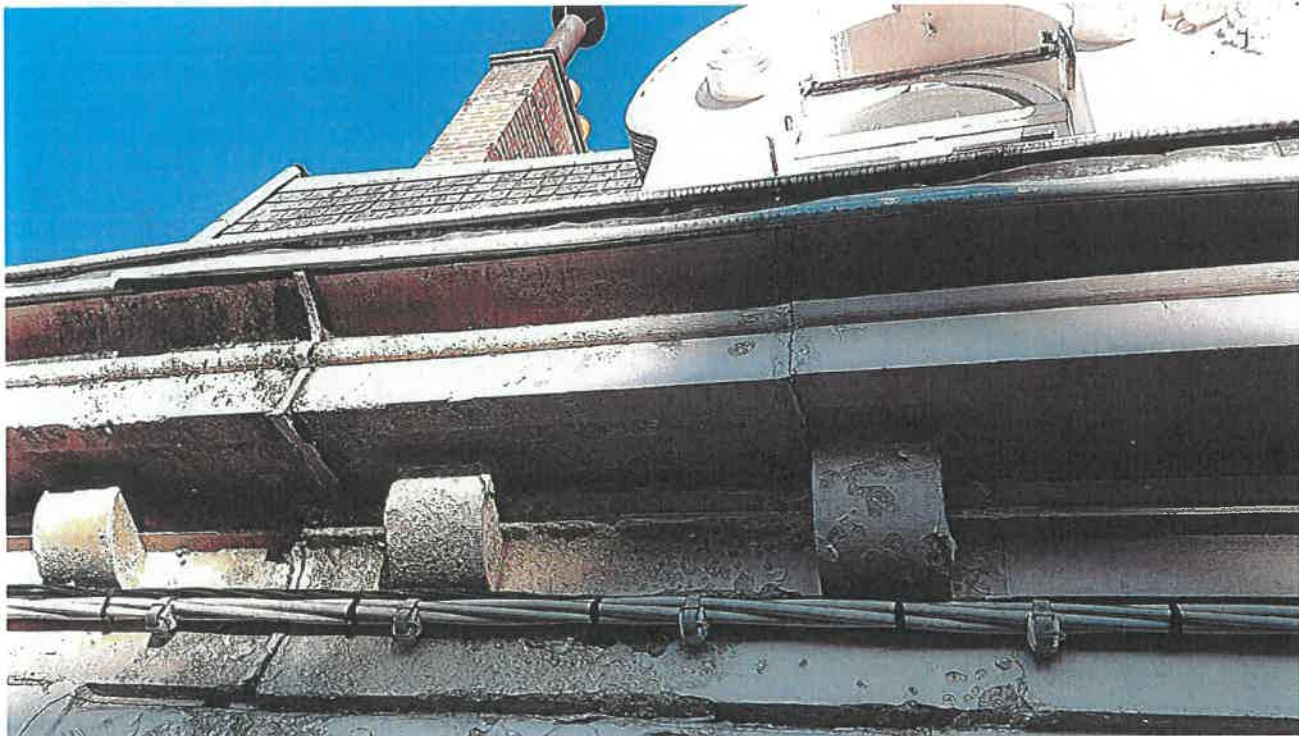
PR4

Au-dessus se trouve une corniche d'entablement, dont les deuxième et troisième pierres de gauche (côté nord) sont fortement altérées, déclavetées, et en « équilibre » sur les corbeaux supports (Ph 4). Leur sous-bassement est également fissuré pratiquement jusqu'au linteau inférieur (Ph 5).

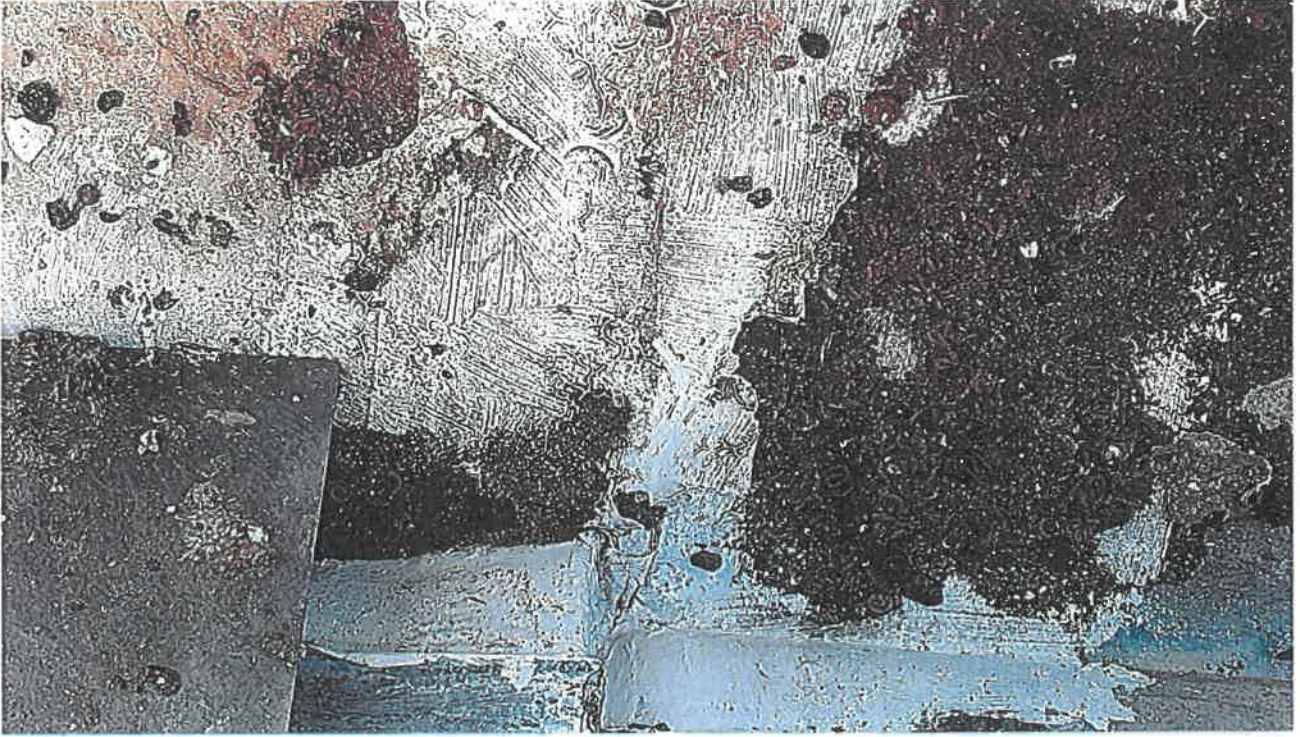
Ph6

Il s'agit d'un problème d'infiltration d'eau dont on constate la cause en examinant le caniveau zinc supporté par la corniche qui est dessoudée en cet endroit (Ph 6). Il y a donc eu infiltration de la pluie en cet endroit depuis fort longtemps.

- 1) Dépose de la cheminée nord actuellement non utilisée
- 2) Suivi de la toiture et notamment de la couverture du brisis
- 3) Reprise de l'appui et étanchéité de la cheneau zinc qui doit être entièrement refaite
- 4) Reclavetage de toutes les pierres ayant subit un déplacement horizontal

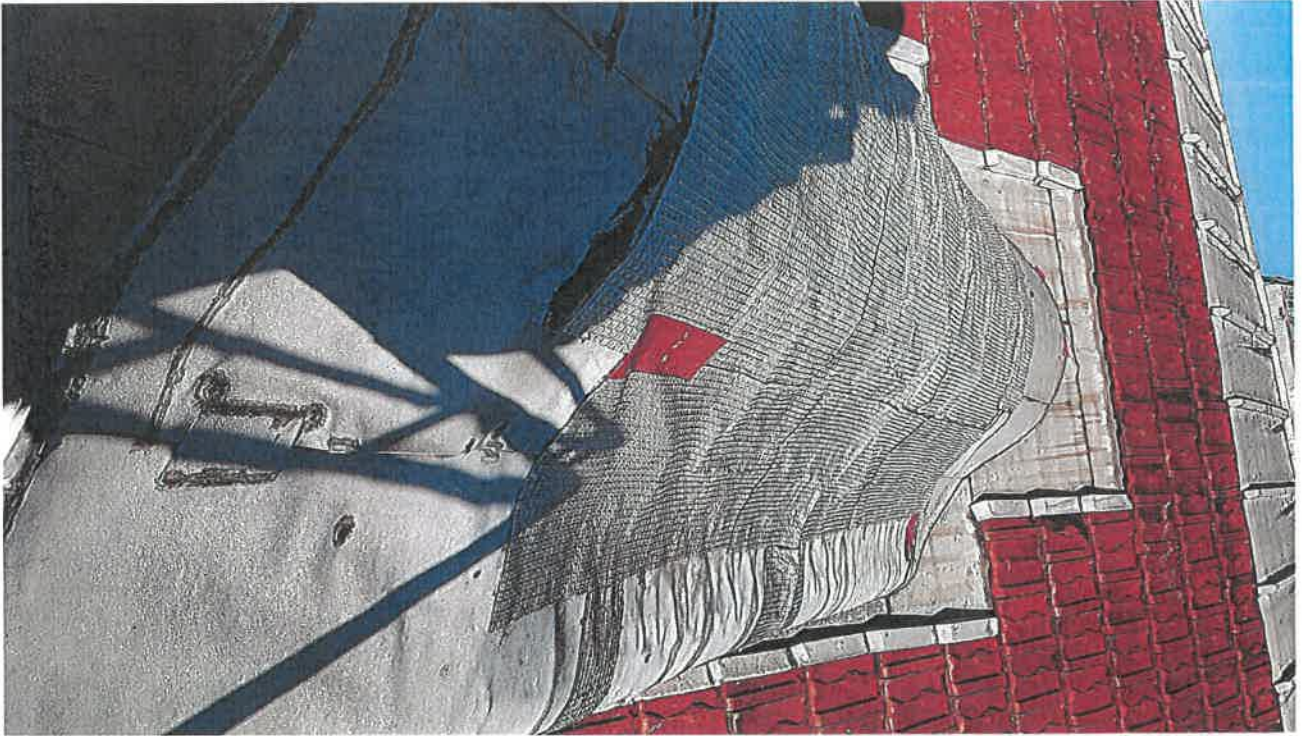
Ph8

On constate également qu'en dehors du fait que le zinc du caniveau soit fortement altéré, le brisis du toit, recouvert d'ardoises est en très mauvais état avec parfois des reprises effectuées façon « bricolées » (Ph 8).

- 1) Réfection intégrale de la couverture et de la charpente, comprenant le brisis et le terrasson
- 2) Réfection de la couverture et de la charpente en prolongement de la lucarne de toiture
- 3) Réfection des joues latérales de cette lucarne

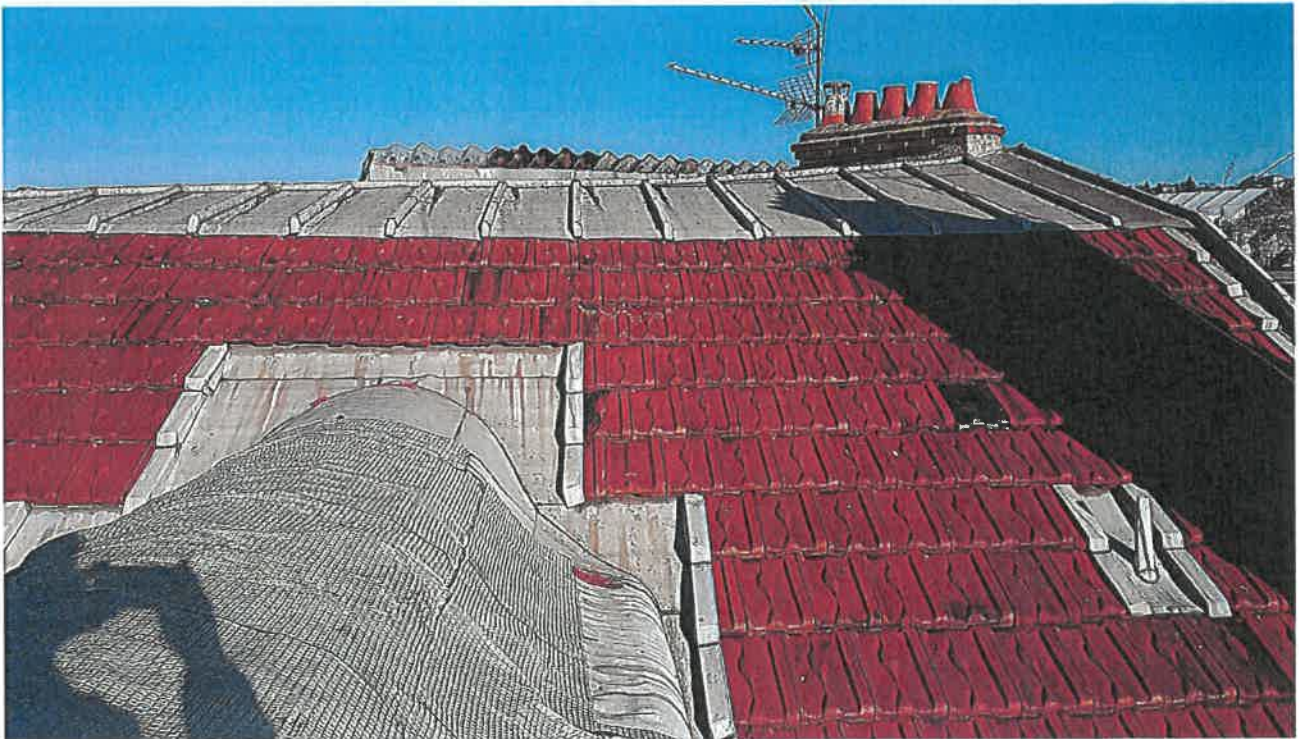
PH 11

La couverture de la toiture continue à la lucarne devait être à l'origine en zinc ; elle a été recouverte d'un pacs d'étanchéité collé qui en assure l'étanchéité (Ph 11).

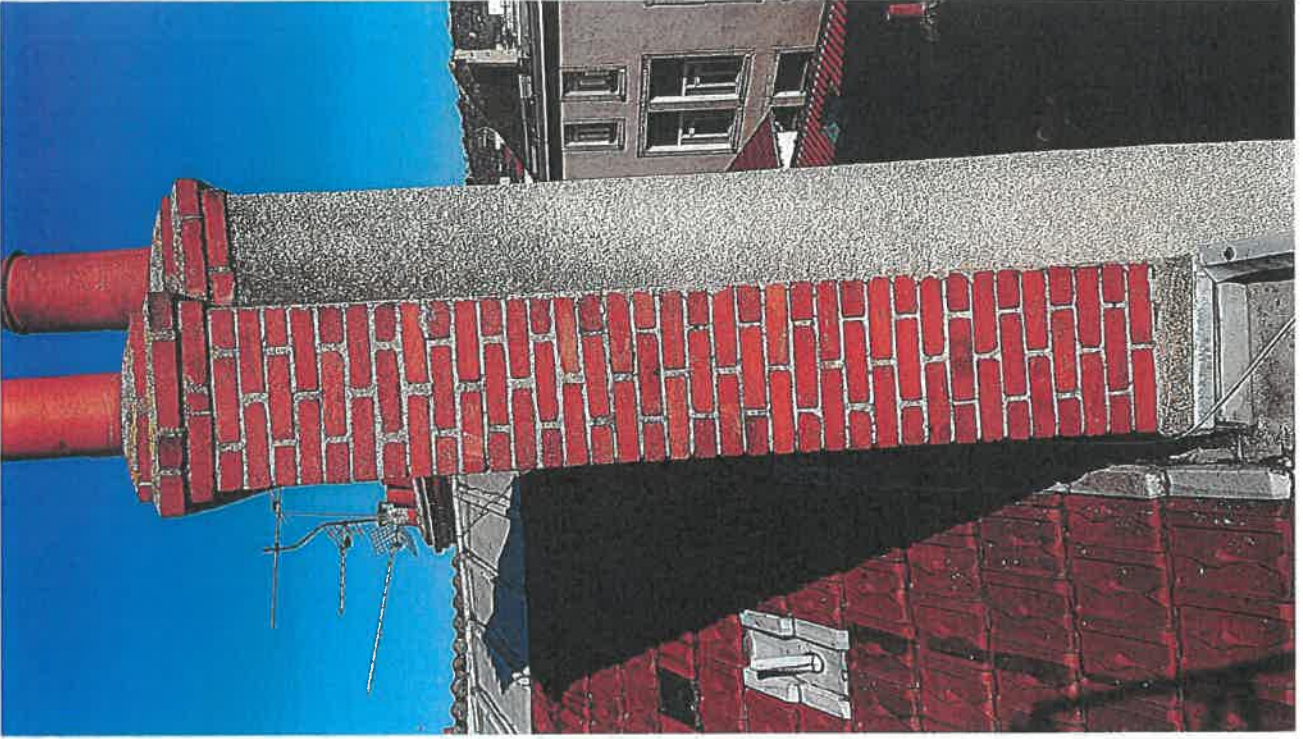
PH 10

Le toit du terrasson (partie la moins pentée du toit Mansart) est couvert de tuiles plates et d'un zinc à joints debout dont un suivi devra être réalisé (Ph 10).

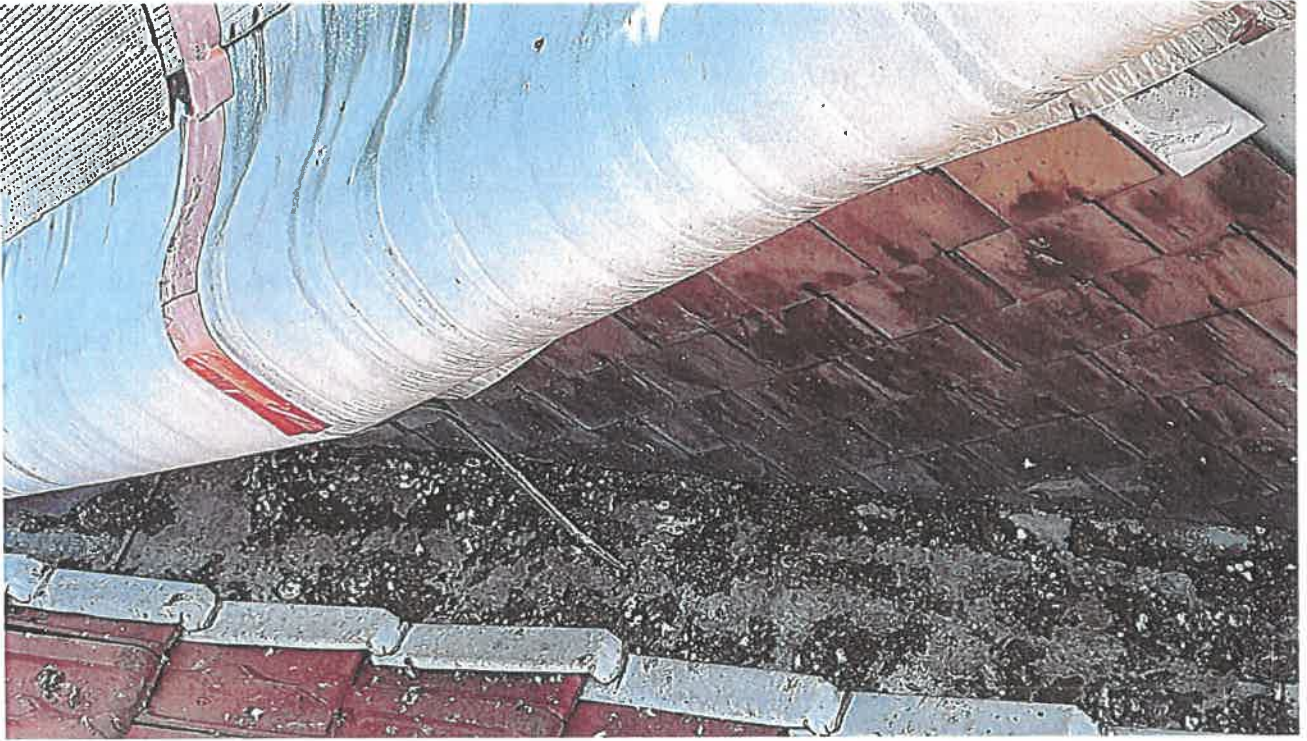
PH12

A noter que la joue et le caniveau nord de cette couverture, réalisée en ardoises ne sont pas d'un parfait état (Ph 12).

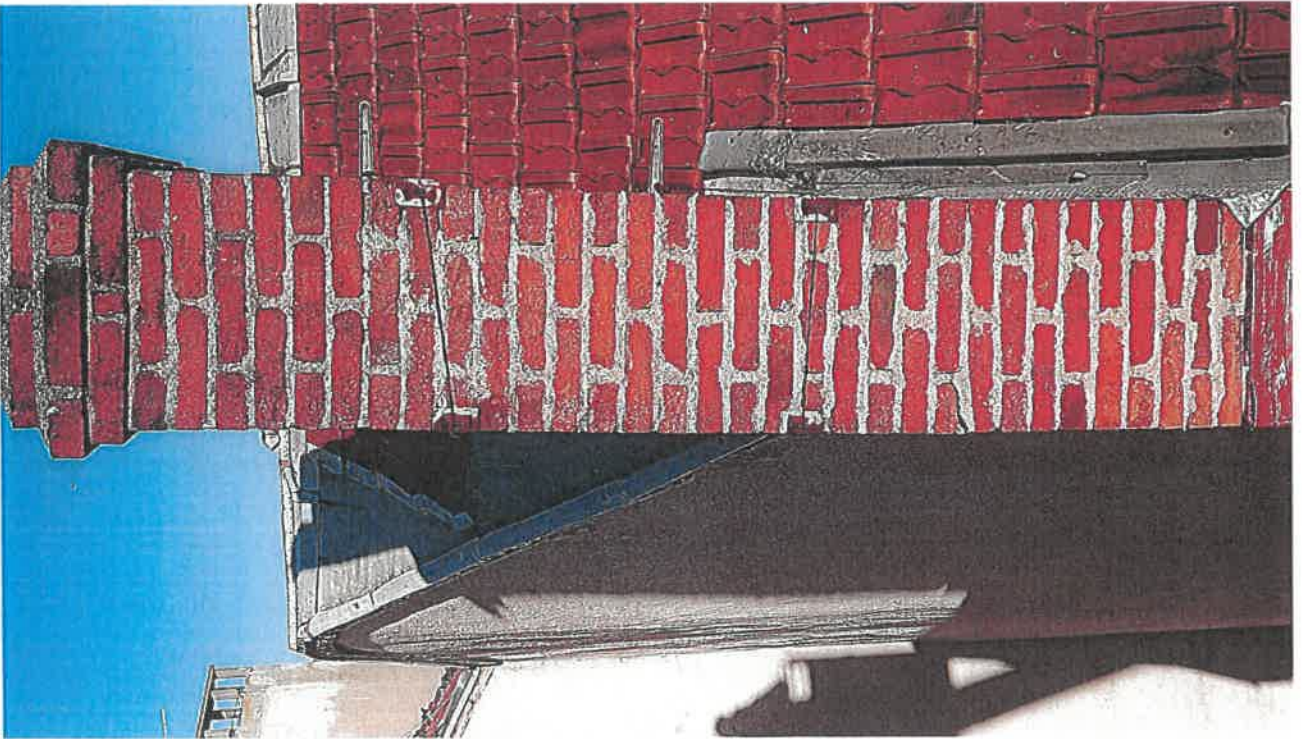
Pr. 14

La cheminée nord, dont la hauteur avoisine les 2.70m au-dessus du toit est elle aussi réalisée en briques pleines. Cependant, son état est préoccupant. Elle s'incline d'une quinzaine de centimètres vers le sud à partir du quart de sa hauteur environ et menace aujourd'hui d'instabilité (Ph 14).

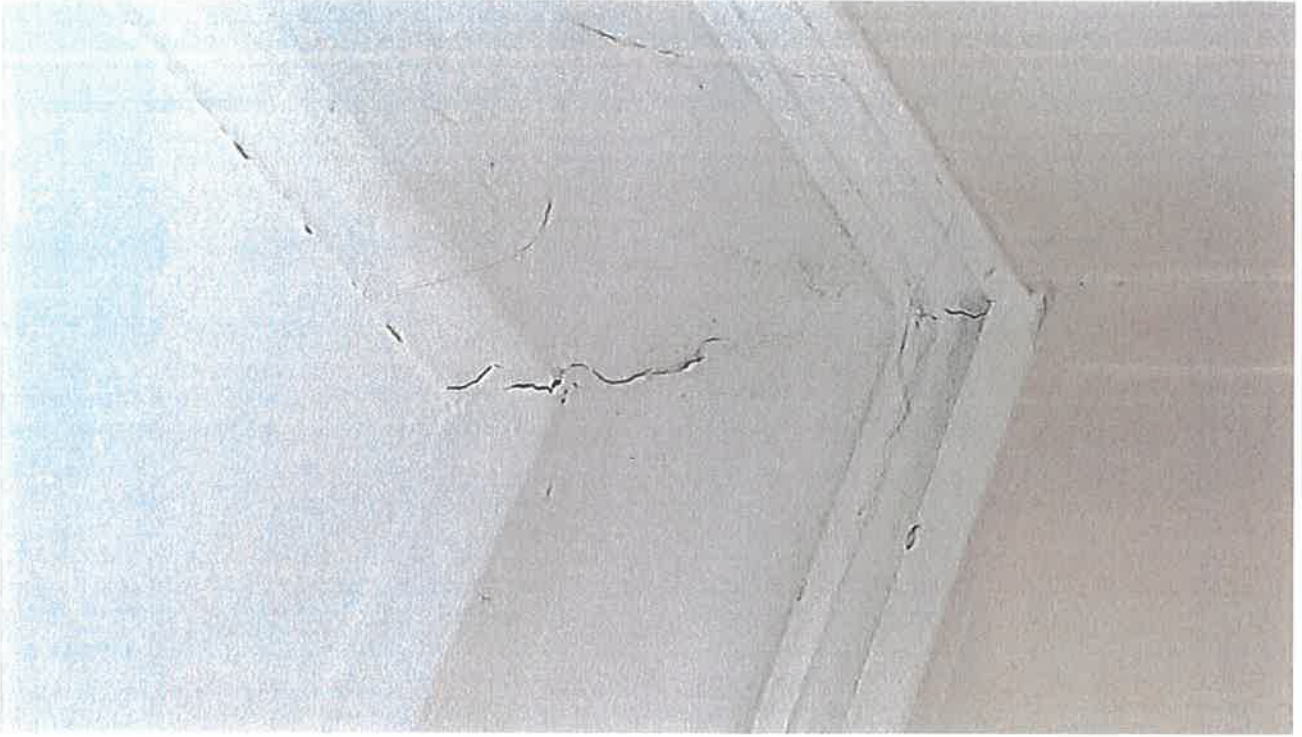
PH 16

Seules quelques fissurations de la corniche de façade du 3^{ème} étage apparaissent. Elles désignent le mouvement ayant affecté le niveau supérieur mais ne sont pas de l'ordre d'un désordre structurel (Ph 15-16).

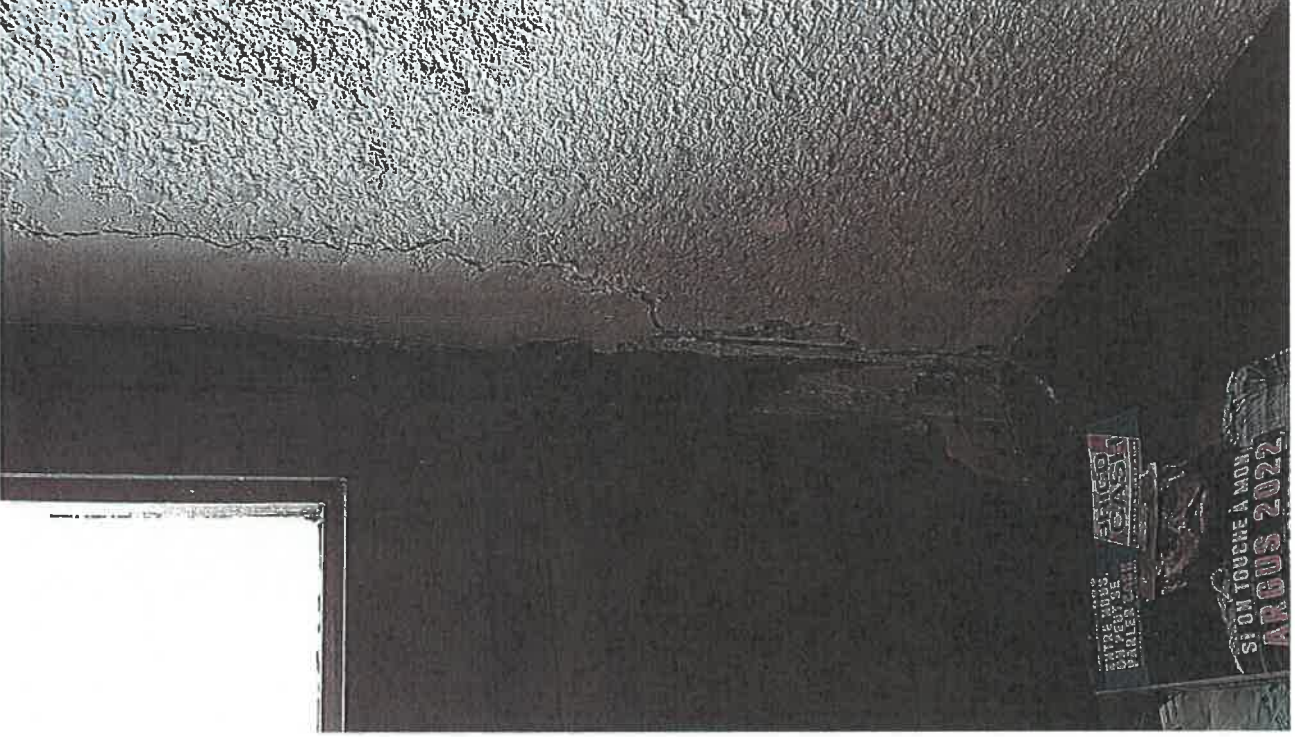
Ph.18

Dans la chambre, côté nord, on retrouve, au droit du jambage nord de la fenêtre la fissure de décollement du trumeau de façade (Ph 17-18).

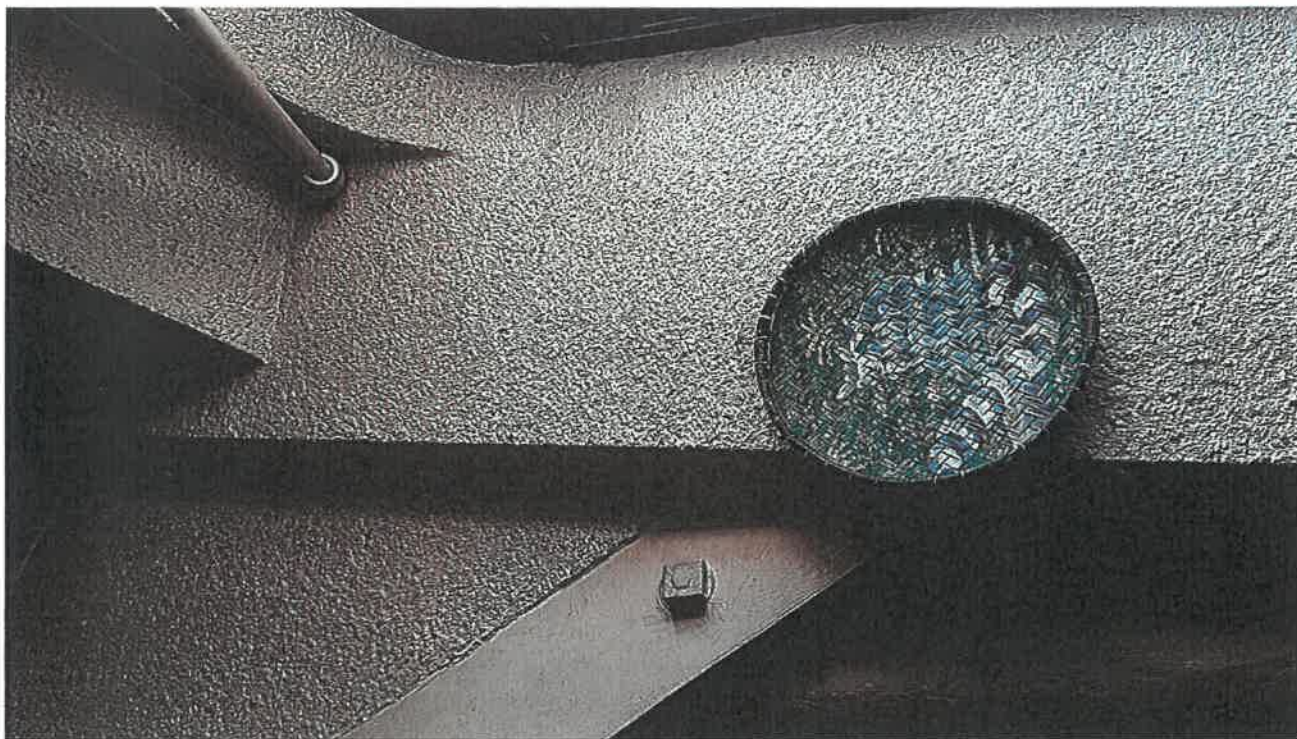
Fl 20

Dans le séjour (côté sud) on ne retrouve pas de fissures particulières au droit de la fenêtre, ce qui tend à prouver que l'ensemble n'a pas (encore ?) bougé de ce côté-ci (Ph 20).

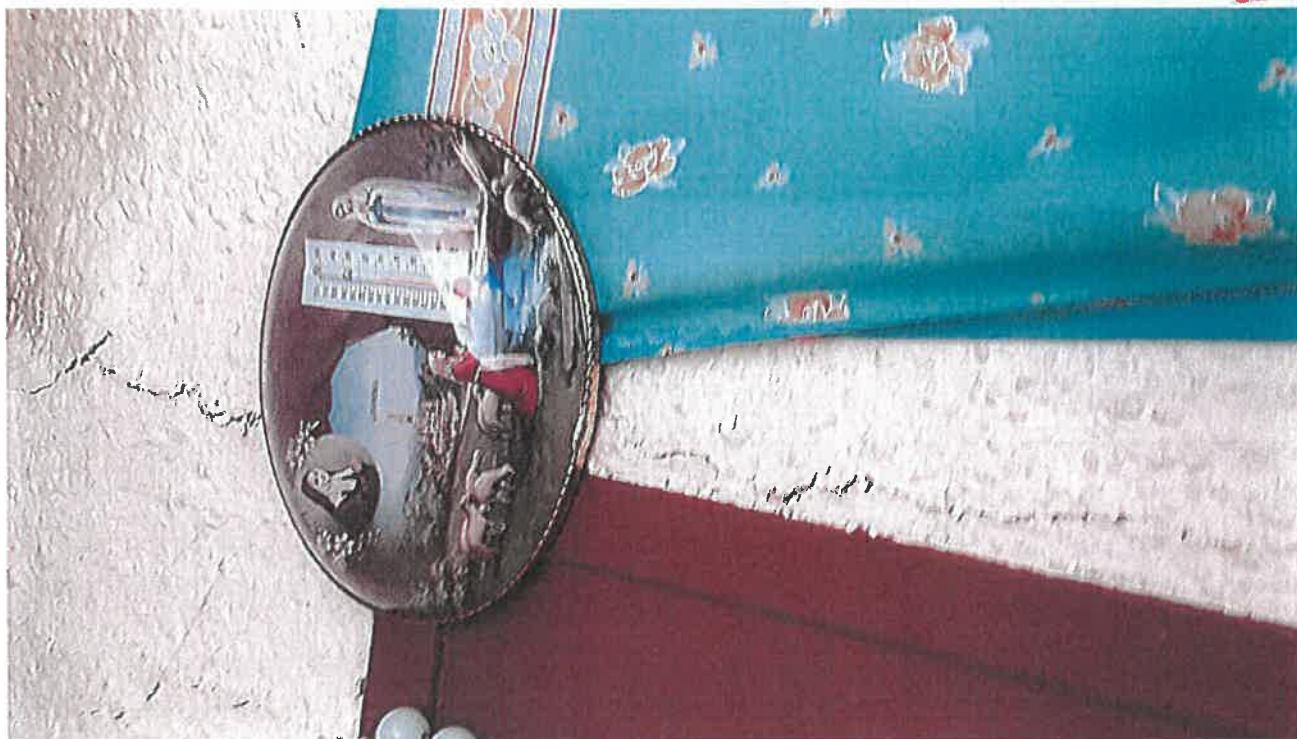
Fl 19

Par ailleurs une fissure verticale sur le tiers supérieur du mur nord à environ 60cm de l'angle apparaît et correspond bien à ce déplacement horizontal perpendiculaire à la rue (Ph 19).

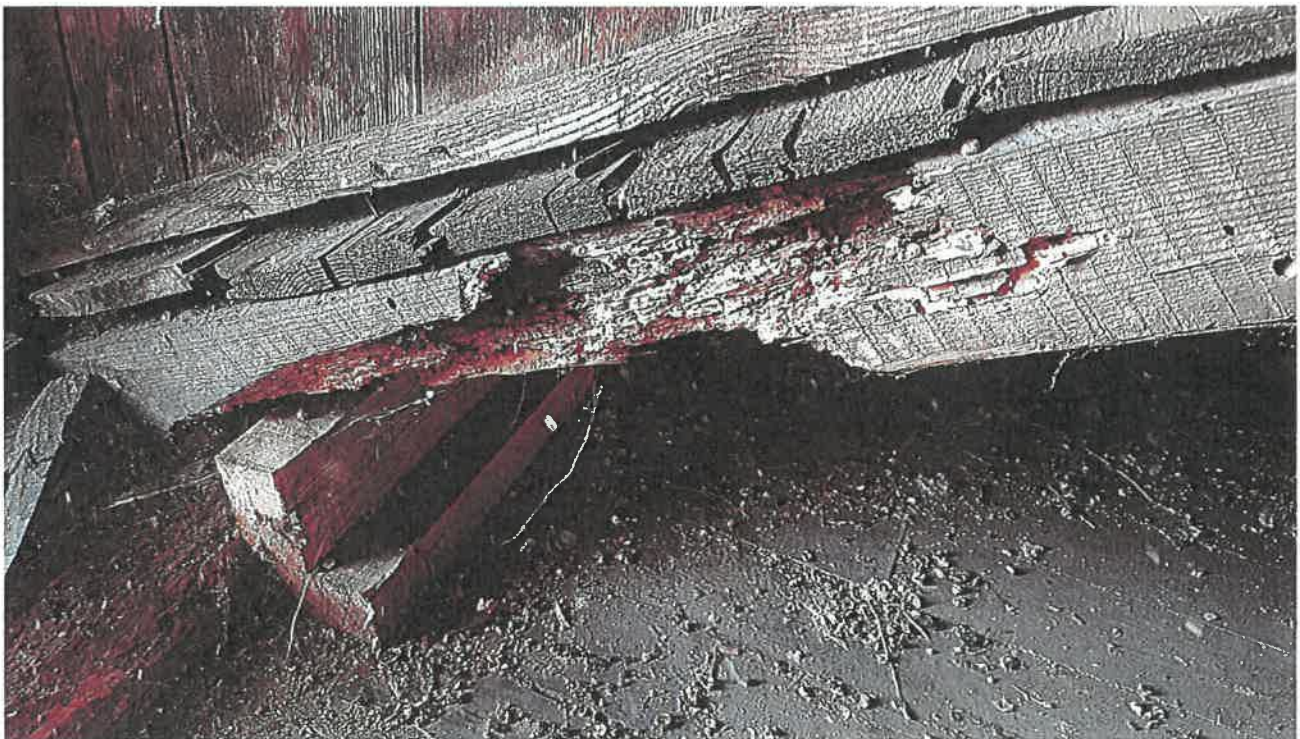
Ph 22

Le toit, lui, est affecté de plusieurs désordres. Le chevron support de la joue sud du lanterneau est complètement « mort » (Ph 21), ainsi que son support, même si un deuxième chevron a été placé en renfort (Ph 22).

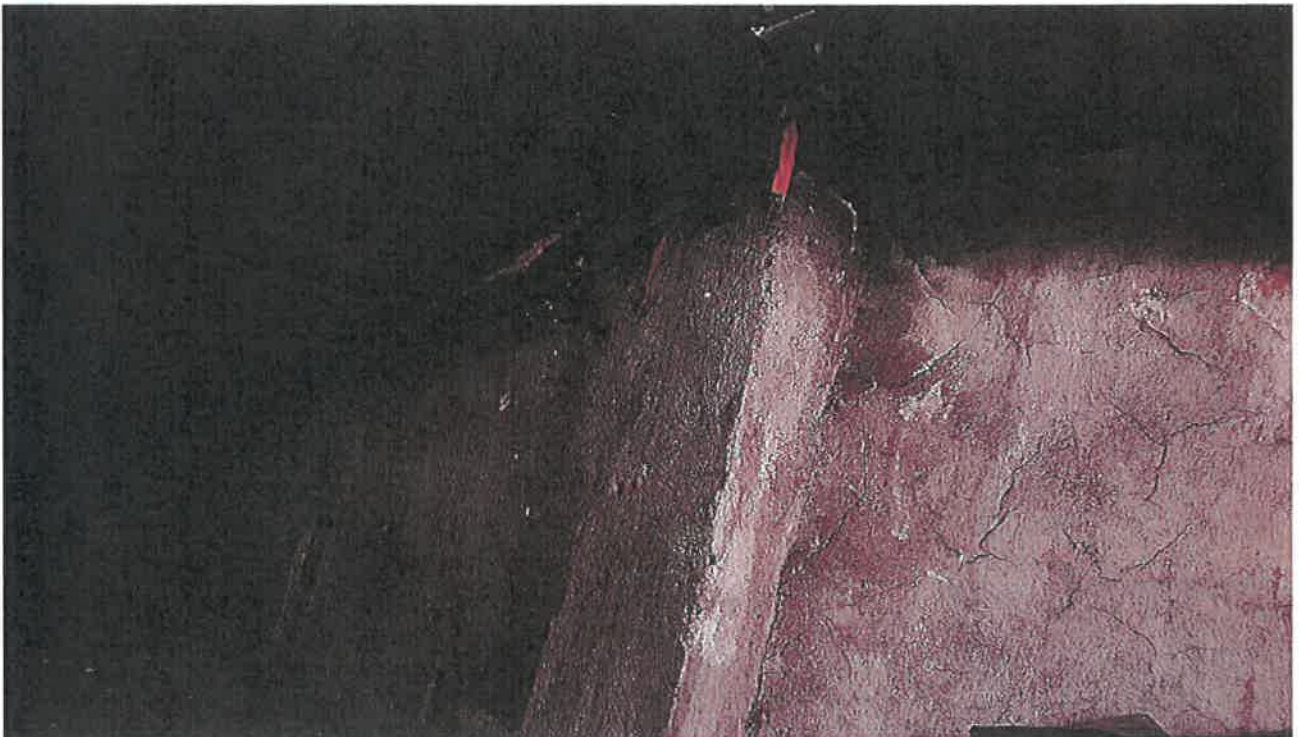
PH 24

La ferme nord de la lucarne est en assez mauvais état et il semble bien que ce soit elle la cause des désordres (Ph 24). Elle est d'origine du bâtiment (comme toute la charpente) et on peut dire qu'elle est « usée ». La pression amenée sur les assemblages, et notamment les boulonnages a fini par affecter ces assemblages, ovaliser les trous des boulons, créant des déformations qui petit à petit affaissent l'ensemble, augmentant les poussées horizontales sur la ligne de brisis (jonction entre le bris et le terrasson).
